## **Protokół kontroli rocznej stanu technicznego budynku/objektu budowlanego .**

*Publiczna Szkoła Podstawowa im. bł. Jana Pawła II w Płocochowie  
Płocochowo 72, gm. Pułtusk*

dokonała, zgodnie z art. 62 ust. 1 pkt 1, lit.a - ustawy z dnia 7 lipca 1994 r. Prawo budowlane (t.j. Dz. U. z 2021 r. poz. 2351 ze zm.) w dniu 09.05.2023r. przeglądu rocznego budynku/objektu budowlanego : budynku szkoły podstawowej w Płocochowie.

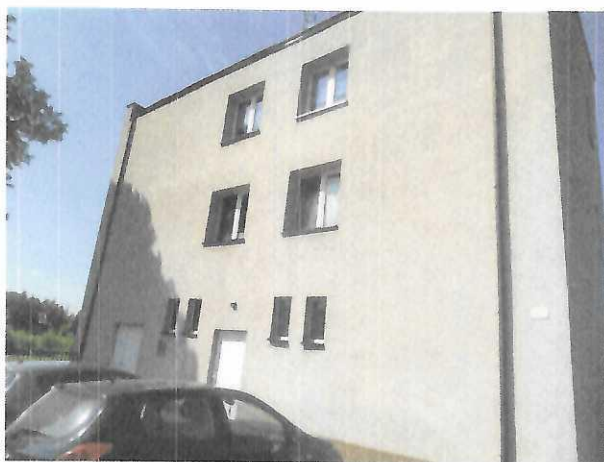
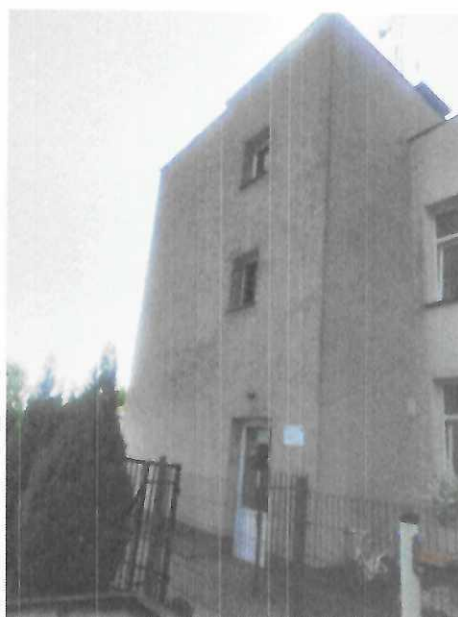
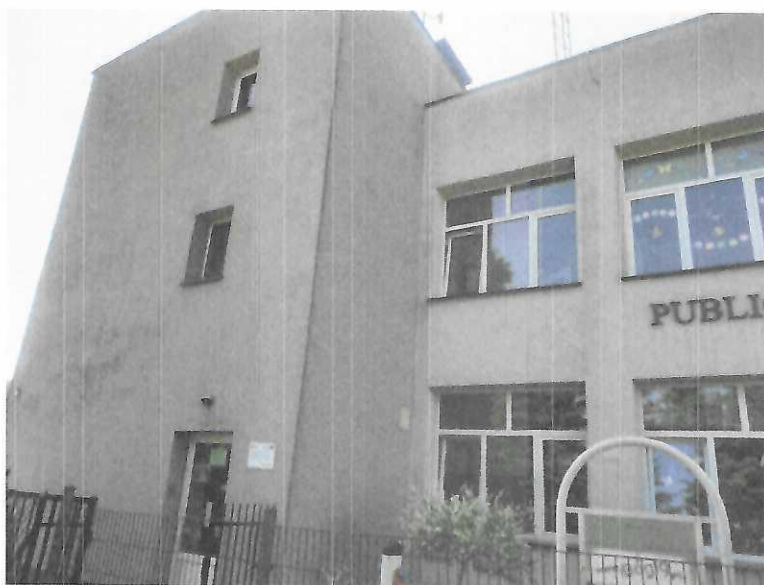
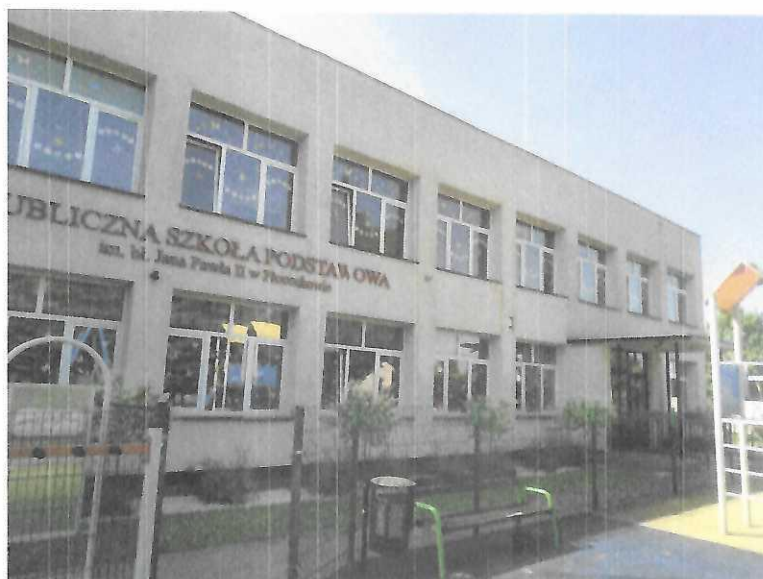
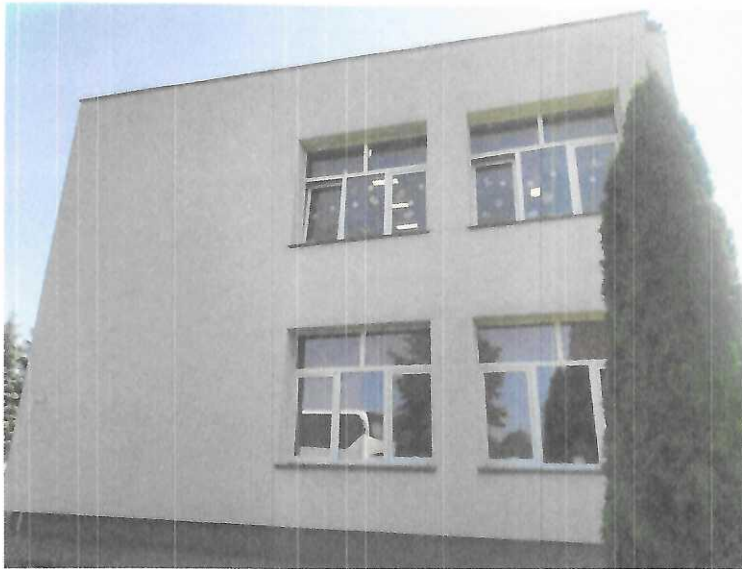
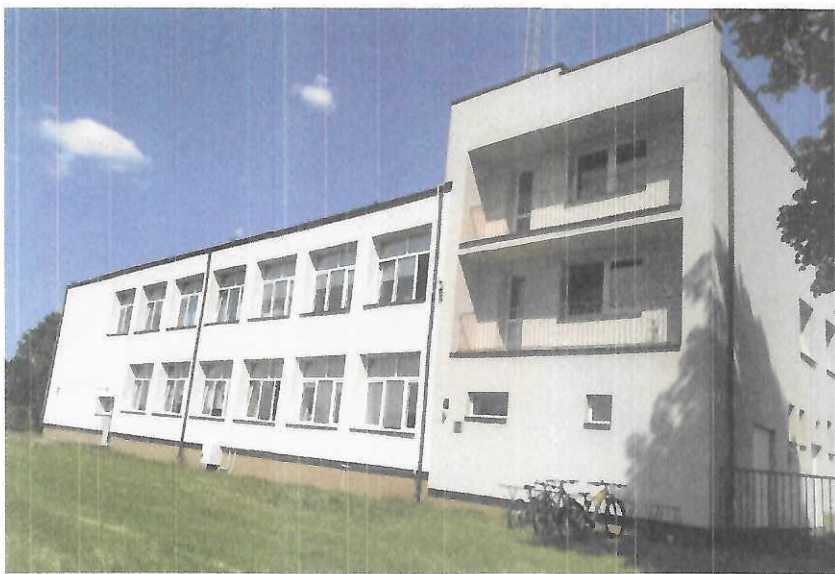
*1. Elewacje.*

*1.Tynki, okładziny:* typowe okładziny elewacyjne w postaci tynków strukturalnych cienkowarstwowych.

*1.Attyki, filary, gzymsy,* filary międzyokienne - murowane. Stan techniczny dobry. Brak oznak zużycia.

*2.Schody zewnętrzne:* frontowe betonowe z okładziną z gresu. Boczne betonowe. Stan techniczny dobry . Jedynie schody w elewacji tylnej-betonowe z pęknięciami.

3. *Ściana fundamentowa- cokół*: z warstwą tynku żywicznego. Stan techniczny dobry.

4. *Stolarka okienna i drzwiowa*- PCV. Brak oznak zużycia i uszkodzeń.

*Zaleceni:* w miarę możliwości dokonać naprawy uszkodzonego stopnia betonowego schodów.

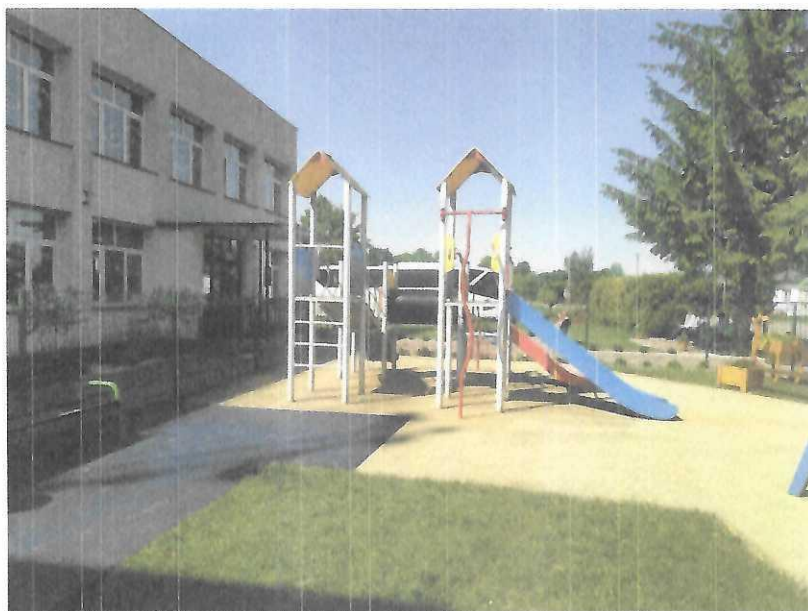
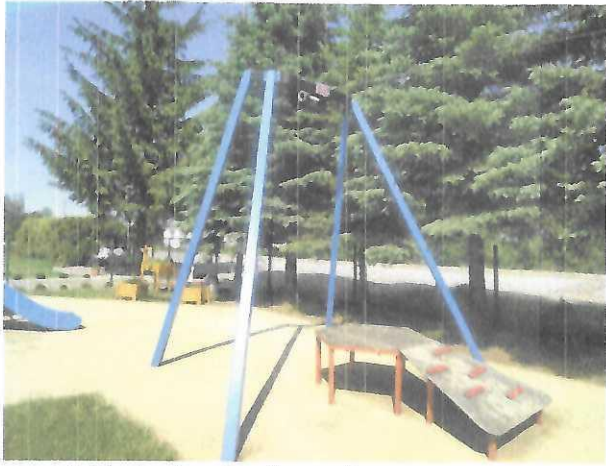
*2. Plac zabaw*

1.Urządzenia rekreacyjne na placu zabaw : huśtawki , karuzele , drabinki itp.- konstrukcji stalowej z elementami PCV. Urządzenia sprawne w należyтым stanie.

Zaleca się: *Systematycznie sprawdzać stabilność ustawienia na gruncie w/w urządzeń.*

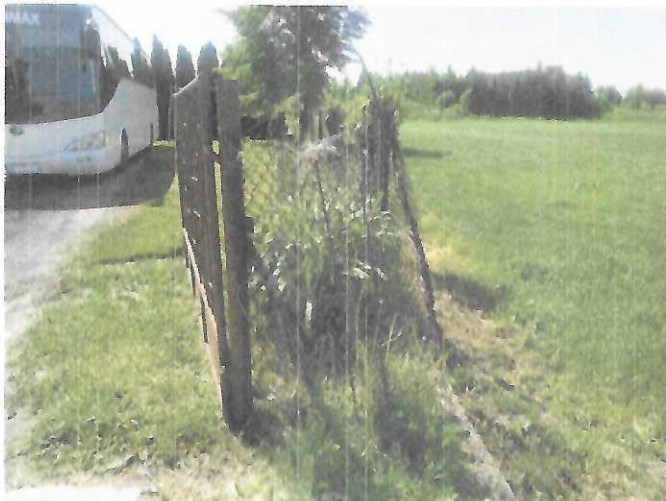
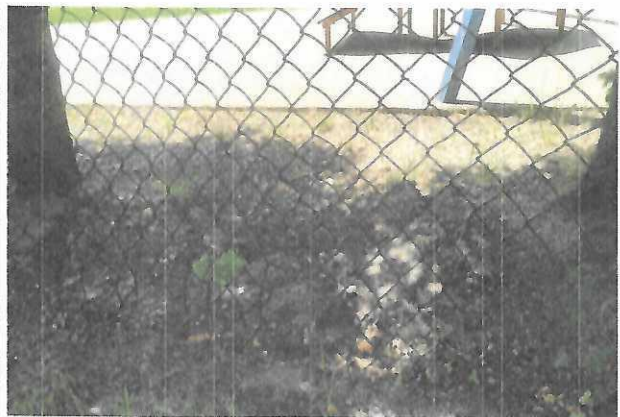
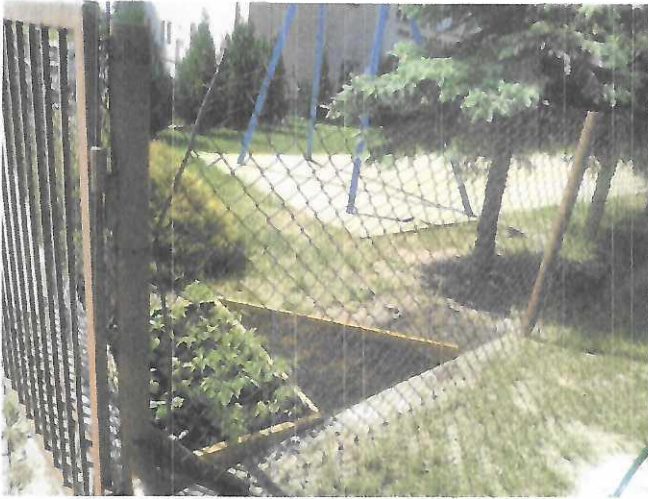
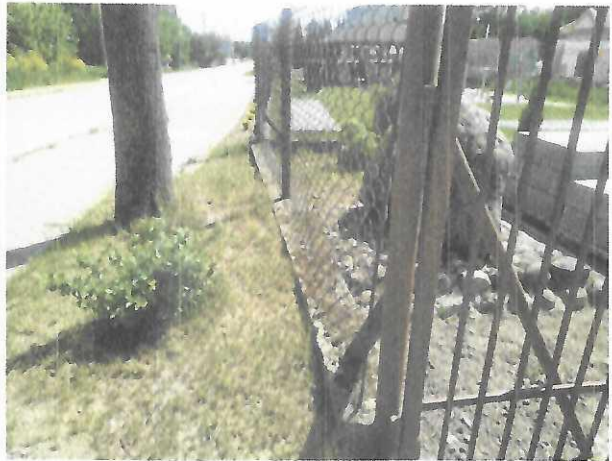
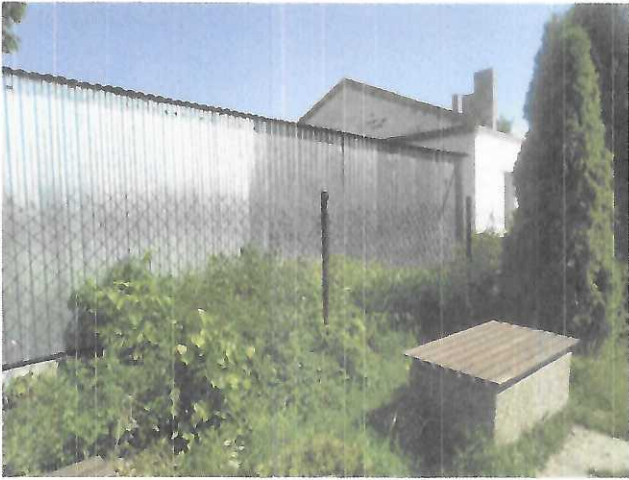
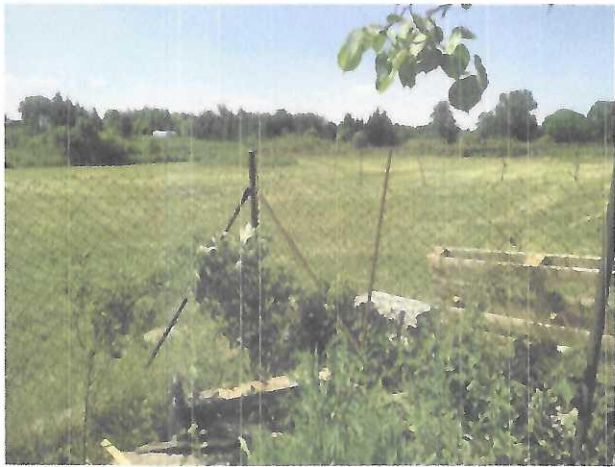
4. Ogrodzenie – uszkodzenia.

2.Ogrodzenie: z siatki mocowanej do słupków stalowych. Siatka skorodowana w kilku miejscach rozerwana , powieszana.

Zaleca się: w miarę możliwości wymienić ogrodzenie na nowe.

W trakcie kontroli nie stwierdzono poważnych uszkodzeń elementów budynku. Dla poprawy estetyki wykonać prace naprawcze elewacji, wymienić ogrodzenie na nowe.
